# JR連合 政策News

第285号

## JR九州「豊肥本線」の被災現場を視察

～「平成28年熊本地震」の大きな爪痕と困難な復旧の取り組み状況を確認～

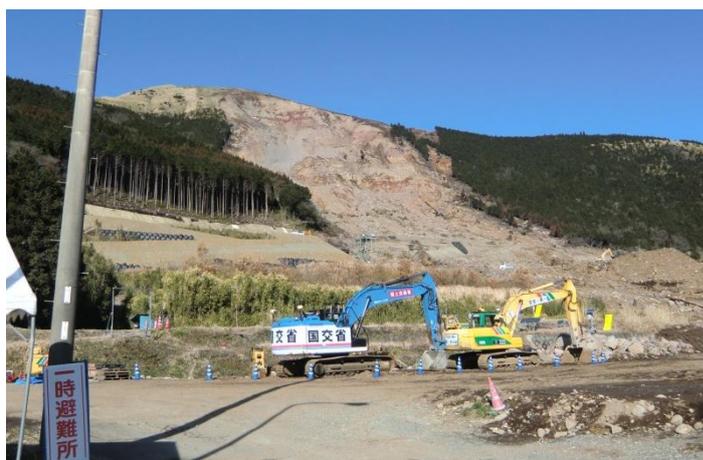
▲大規模斜面崩壊箇所の状況（立野～赤水駅間）  
2017年1月に入り有人の工事作業が着手された。

最初に、立野駅～赤水駅間の大規模斜面崩壊によって鉄道・道路・南阿蘇大橋が寸断された箇所を視察した（1つ目の写真）。

同箇所は、縦に約700m、横に約200mに及ぶ大規模な斜面崩壊が起きた現場であり、斜面に不安定な土砂が存在し、多くのクラック（地割れ）が確認されており、被害発生以降は危険な

状況が続いていた。そのため無人で操縦できる建設機械が投入され工事作業が行われてきていたが、本年（2017年）に入り、ようやく有人工事作業に着手されたところである。当該箇所は斜面中腹にはこの間の工事によって、すでに落石や不安定土砂の崩落対策（二次災害防止対策）として土留盛土工が施され、今後は斜面上部の法面対策工が施される計画となっているが、具体的で詳細な工法・作業内容は未決定であるとのことであった。当該砂防事業が進展しない限り、下部の鉄道や道路の具体的な復旧作業には着手できない状況が続く。

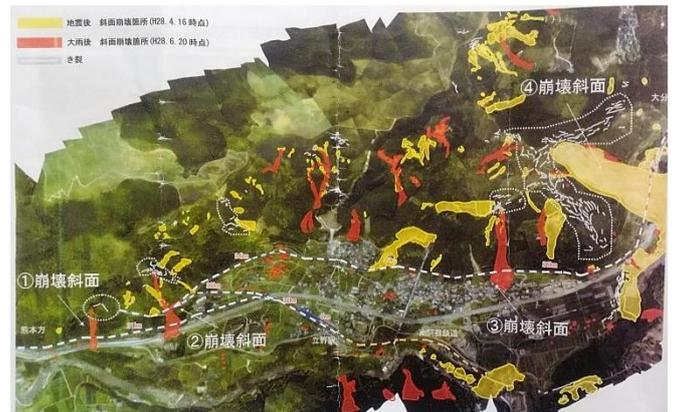
▲ JR九州提供資料：斜面崩壊箇所（黄色＝地震後、赤色＝大雨後）

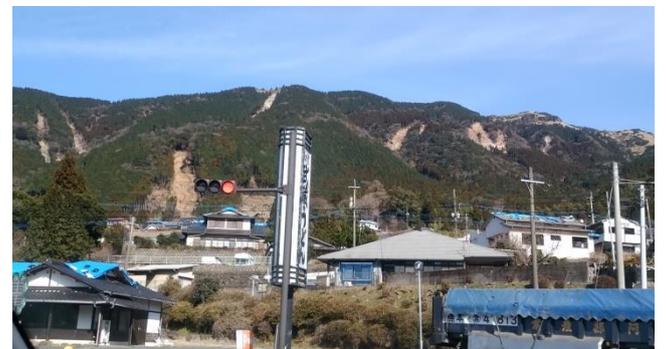
▲ 多くの斜面崩壊状況（一部）；手つかずの箇所が多くある

また、昨年6月に発生した大雨を受けて、周辺の山間部では上述の大規模斜面崩壊現場以外にも多数の斜面崩壊・土砂流入等が発生しており、地方自治体による砂防事業や復旧に向けた予算措置～工事に向けた準備が行われているとのことであった。おびただしい数の危険箇所が存在しており、地震や大雨等の自然災害の爪痕の深さを痛感した。今後は、山林上部なども含めた全面復旧に向けては相当な期間・労力・費用を要すると考えられ、政府や地方自治体による復旧作業の進捗とさらなる連携が求められる。

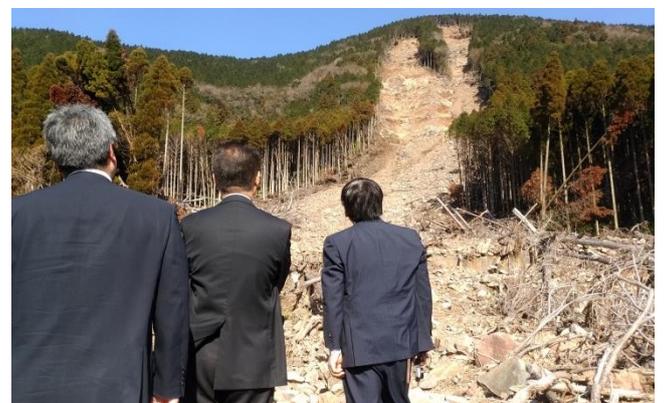
▲ 斜面崩壊箇所の1つ：軌道も含め周辺は土砂等で覆われたまま
